# SCHULRAUMPLANUNG 2023

**Bestehende Schulanlage:  
Zustand, Massnahmen und mögliche Potentiale**

30. Oktober 2023

Auftrag: Schulraumplanung Gemeinde Wauwil 2021 - 2031

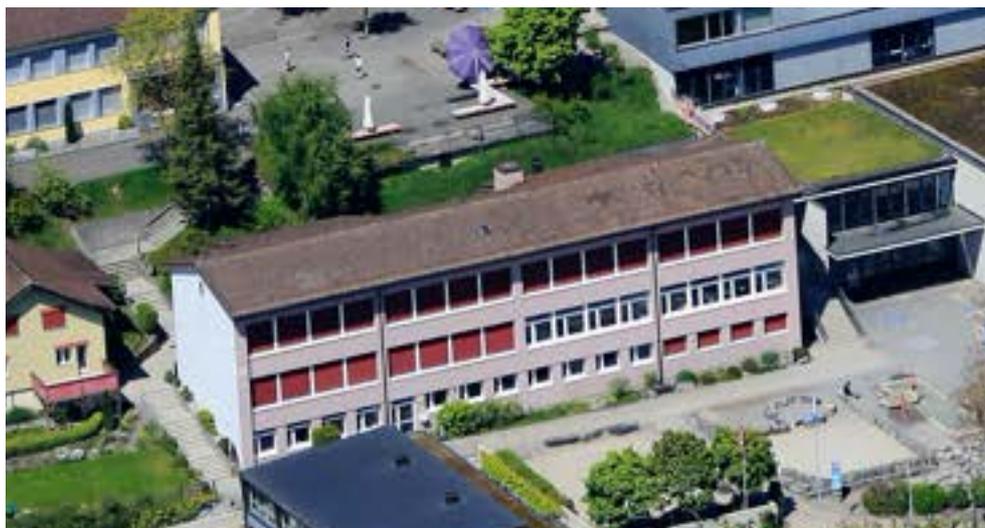
### 1.1 LINDE 1

Nach einer Besichtigung der beiden Objekte (Linde 1 und 2) sind die Dachkonstruktionen, Spengler und Dachdeckerarbeiten in gutem Zustand.

Der Dachboden könnte energetisch verbessert werden. Die konventionellen Dachkonstruktionen (Kaltdächer) sind die nächsten 15 – 20 Jahre intakt und funktionstüchtig.

Einen Aufbau einer Photovoltaikanlage auf die bestehende Dachkonstruktion lehnen wir dringend ab. Die Dachziegel sind noch in einem intakten Zustand, weisen aber doch diverse Abplatzungen auf. Die Lebensdauer der Ziegel schätzen wir nicht auf weitere 30 Jahre ein. Es ist mit dem stellenweisen Ersatz bestehender Ziegel zu rechnen, was unter einer PV-Anlage nicht möglich ist.

Die Dachlattung hat auch bereits einige feuchte Stellen, auch diese hält nicht mehr 30 Jahre. Zudem ist die Hinterlüftungsebene (Konterlattung) mit 30mm deutlich zu gering. Unterdächer mit Holzschindeln werden heute nicht mehr verwendet, da sie bei einem Ziegelschaden verfaulen.

Die Süddachfläche ist jedoch sehr gut geeignet für einen guten Solarertrag. Jedoch müsste der Dachaufbau erneuert werden. Wir empfehlen ein neues Unterdach, Konter- und Dachlattung und die Eindeckung zu Ersetzen vor einem Aufbau einer Photovoltaikanlage. Die Kosten für eine Dachsanierung in dieser Art (Grobkostenschätzung ohne Gerüst) belaufen sich auf ca. 125'000.- Franken (+-20%).

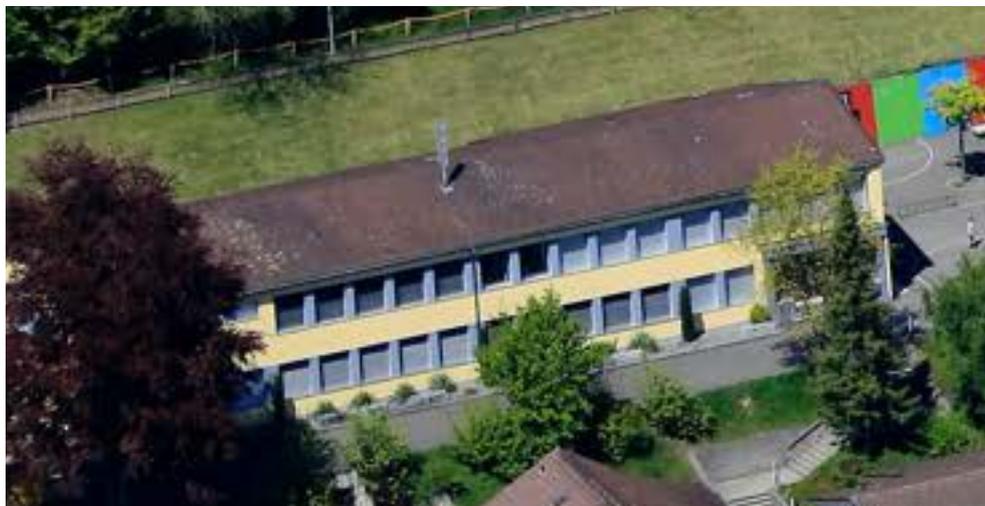
## 1.2 LINDE 2

Nach einer Besichtigung der beiden Objekte (Linde 1 und 2) sind die Dachkonstruktionen, Spengler und Dachdeckerarbeiten in gutem Zustand.

Der Dachboden könnte energetisch verbessert werden. Die konventionellen Dachkonstruktionen (Kaltdächer) sind die nächsten 15 – 20 Jahre intakt und funktionstüchtig.

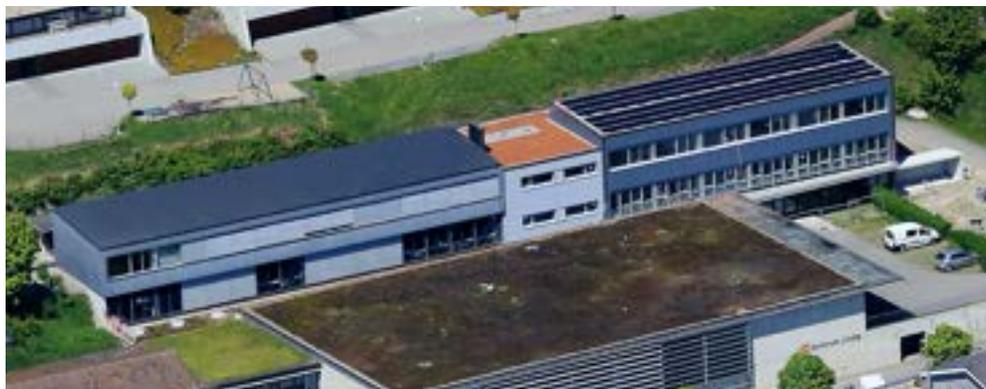
## 1.3 LINDE 3

Die beiden Schulhäuser Linde 3 West und Ost sind in einem guten Zustand.

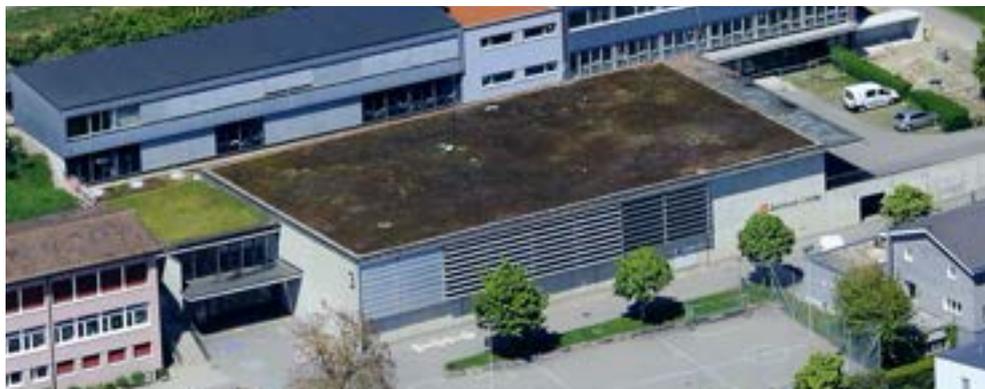
## 1.4 2-FACH TURNHALLE

Die 2-fach Turnhalle ist in einem guten Zustand.

Das bestehende Turnhallendach ist nicht für weitere Nutzflächen ausgelegt. Für eine zusätzliche Aufstockung oder eine Nutzung als Pausenfläche müsste die bestehende Tragsstruktur unverhältnismässig verstärkt und ertüchtigt werden. Eine Belegung der Dachfläche mit Photovoltaikelementen ist möglich.

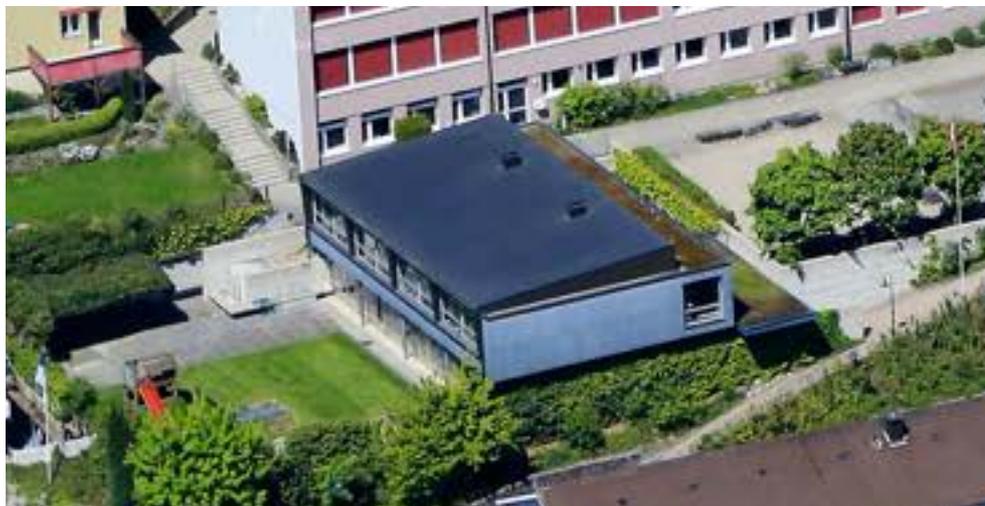
## 1.5 KINDERGARTEN LINDE 4

Das Gebäude befindet sich grundsätzlich in einem guten Zustand. Aufgrund der gestiegenen Anforderungen in den letzten 30 Jahren sollten jedoch Gebäudeteile wie Fenster, Fassaden und Dach ersetzt oder nachgerüstet werden.

Ein Fensterersatz sollte in den nächsten Jahren angegangen werden, evtl. zusätzlicher aussenliegender Sonnenschutz. Längerfristig sollten Dach und Fassaden saniert bzw. zusätzlich gedämmt werden.

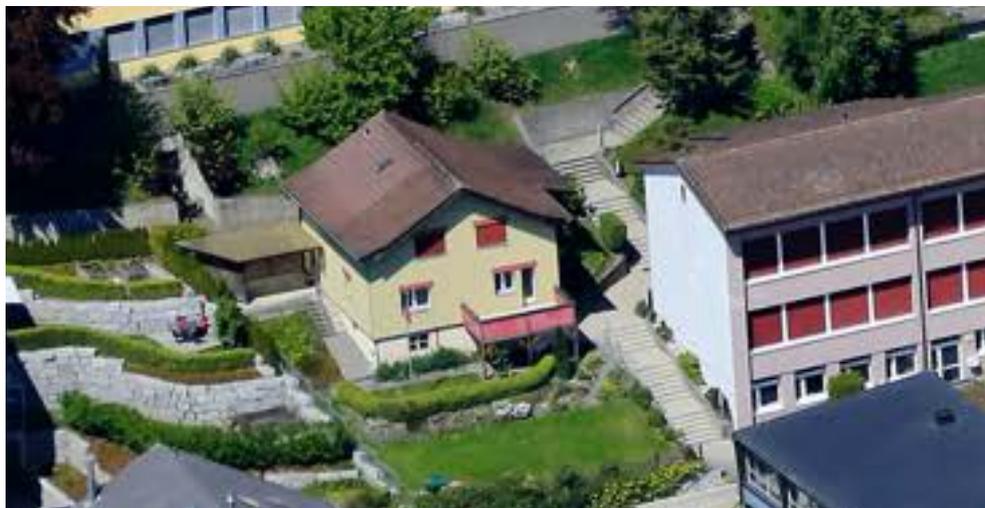
## 1.6 FAMILIENERGÄNZENDE BETREUUNG LINDE 5

Das Gebäude befindet sich grundsätzlich in einem mässigen Zustand. Aussenwände, Estrichboden, Kellerdecke und Dach weisen keine ausreichende Dämmung auf. Die Fenster stammen aus dem Jahre 1987.

Eine Fassaden und Dachsanierung, inkl. Fensterersatz sollte in den nächsten Jahren unbedingt angegangen werden.

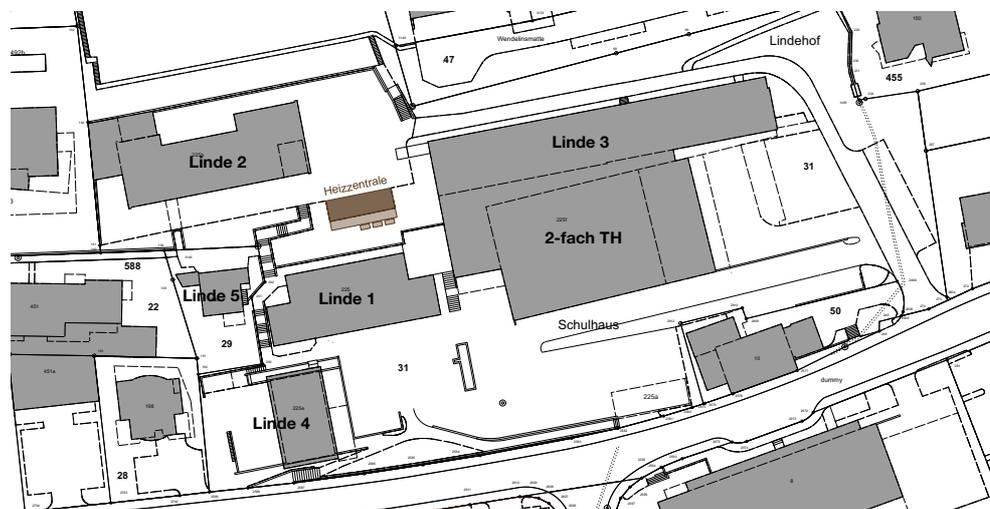
## 1.7 HEIZZENTRALE / LUFTWÄRMEPUMPE

Die neue Heizzentrale ersetzte die Ölheizungen der Schulhäuser Linde 1 bis Linde 5. Die Heizung ist nicht ausgelegt für einen zusätzlichen Neubau.
