# SCHULRAUMPLANUNG 2023

**Bestehende Schulanlage:  
Zustand, Massnahmen und mögliche Potentiale**

30. Oktober 2023

Auftrag: Schulraumplanung Gemeinde Wauwil 2021 - 2031

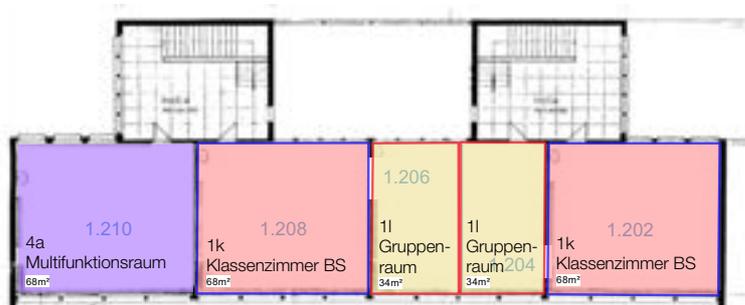
Eine Aufstockung Linde 1 ist während der Schulraumplanung untersucht worden.

Es können zwei Klassenzimmer mit dazugehörigen Gruppenräumen und ein weiteres Fachzimmer realisiert werden. Eine behindertengerechte Erschliessung für die zwei separat geführten Treppenhäuser ist schwierig oder nur mit grossem Aufwand zu erstellen. Zusätzliche Wc-Anlagen können aufgrund der Baustruktur nicht angeboten werden.

Die Installationen haben ihre max. Lebensdauer erreicht und es muss damit gerechnet werden, dass eine Teil der Leitungen bei baulichen Eingriffen ersetzt werden müssen.

Da es sich um ein 3-stöckiges Gebäude aus den 50er handelt, muss bei einer Aufstockung die Erdbebensicherheit geprüft und evtl. nachgerüstet werden.

Die Grobkostenberechnung von Walter Hunziker vom Mai 2022 beläuft sich auf CHF 2.2 Mio., ohne Massnahmen für behindertengerechte Erschliessung, Sanierung bestehender Installationen und Aufwändungen für die Erdbebensicherheit.

Aufgrund der beschränkten Fläche, fehlender behindertengerechter Erschliessung (Lift), nicht möglicher Wc-Anlagen und zusätzlichen Kosten für die Sanierung von Installationen und Erdbebentauglichkeit, hat der Gemeinderat entschieden, eine Aufstockung nicht weiterzuverfolgen.

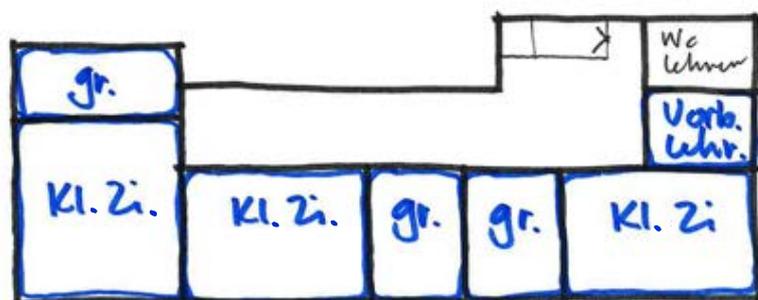
Eine Aufstockung Linde 2 ist während der Schulraumplanung intensiv untersucht worden.

Die Aufstockung ermöglicht drei Klassenzimmer mit dazugehörigen Gruppenräumen. Die fehlende behindertengerechte Erschliessung (Lift) kann durch eine Verbindung mit einem nördlich liegenden Neubau oder mit einem zusätzlichen Treppenlift gelöst werden.

Die aktuelle Grobkostenberechnung von Hans Kunz vom März 2023 beläuft sich auf CHF 2.9 Mio..

Da es sich um ein 2-stöckigen Betonbau aus den späten 60er Jahren handelt, sind zusätzliche Massnahmen für die Erdbebensicherheit eher klein. Es kann angenommen werden, dass die bestehenden Installationen noch funktionstüchtig sind.

Der Gemeinderat hat sich entschieden, die Aufstockung weiter zu verfolgen

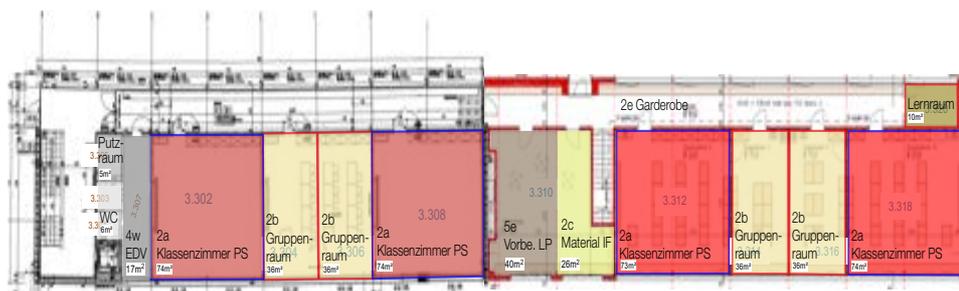
Aufstockungen für die Schulhäuser Linde 3 West und Ost (Erstellung 2017) sind nicht vorgesehen worden. Daher sind aufwändige Vorbereitungsarbeiten und Massnahmen (unter anderem Notdach) einzuberechnen. Die Grobkosten von Walter Hunziker vom Mai 2022 belaufen sich auf CHF 6.1 Mio..

Aufgrund einer länger andauernden Bauphase muss mit zusätzlichen Kosten für Provisorien gerechnet werden.
